# LAUDO DE AVALIAÇÃO LOCATÍCIA IMÓVEL URBANO

**Imóvel localizado na Rua Nova de Santana, S/N - Bairro: Centro - Curuá – PA**

**ESPÉCIE:** Laudo de Avaliação de Imóvel Nº 002/2026

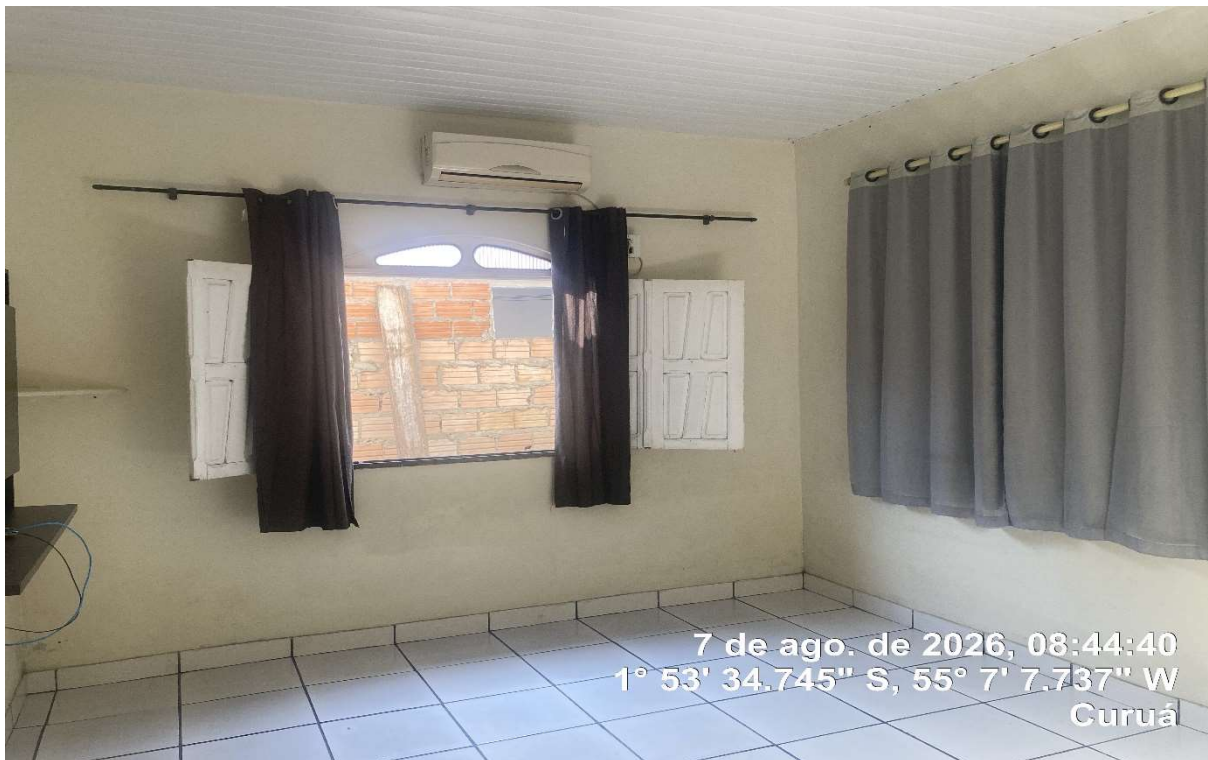
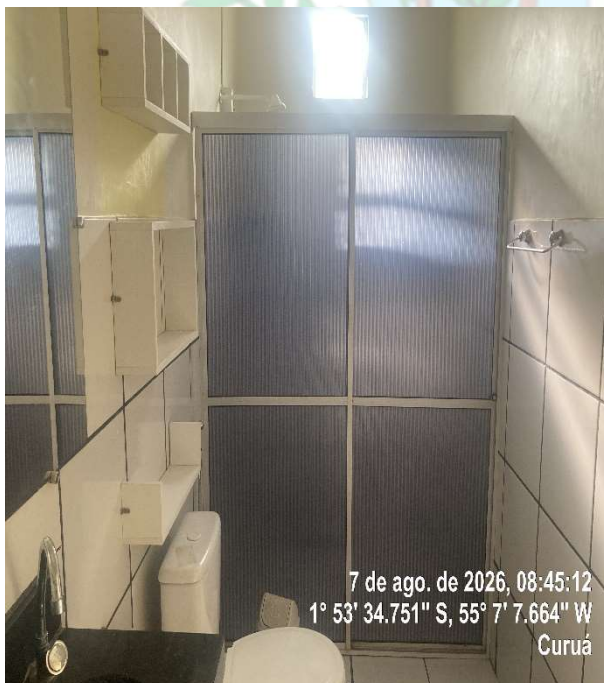
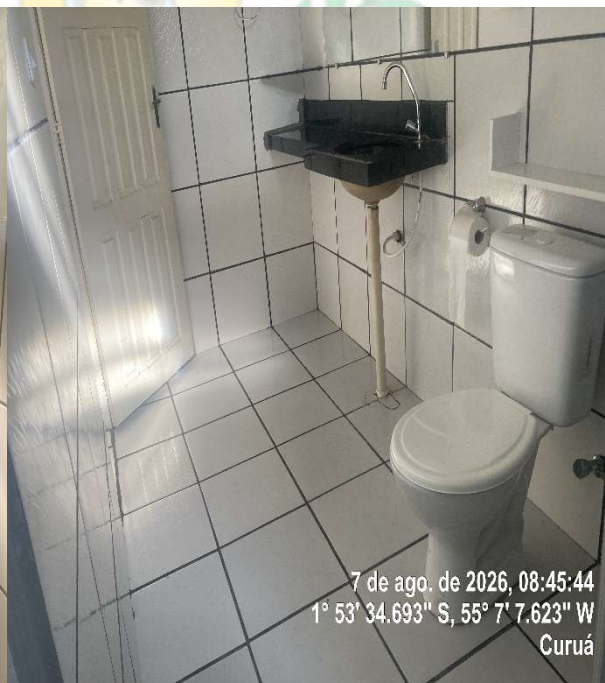
Imagens 7,8 e 9 Sala de Escritório com Banheiro

**Obs:** Piso Cerâmico da área externa com algumas peças quebradas precisa ser corrigido, Pintura da sala de escritório com banheiro precisa de tartamento contra umidade e manutenção,

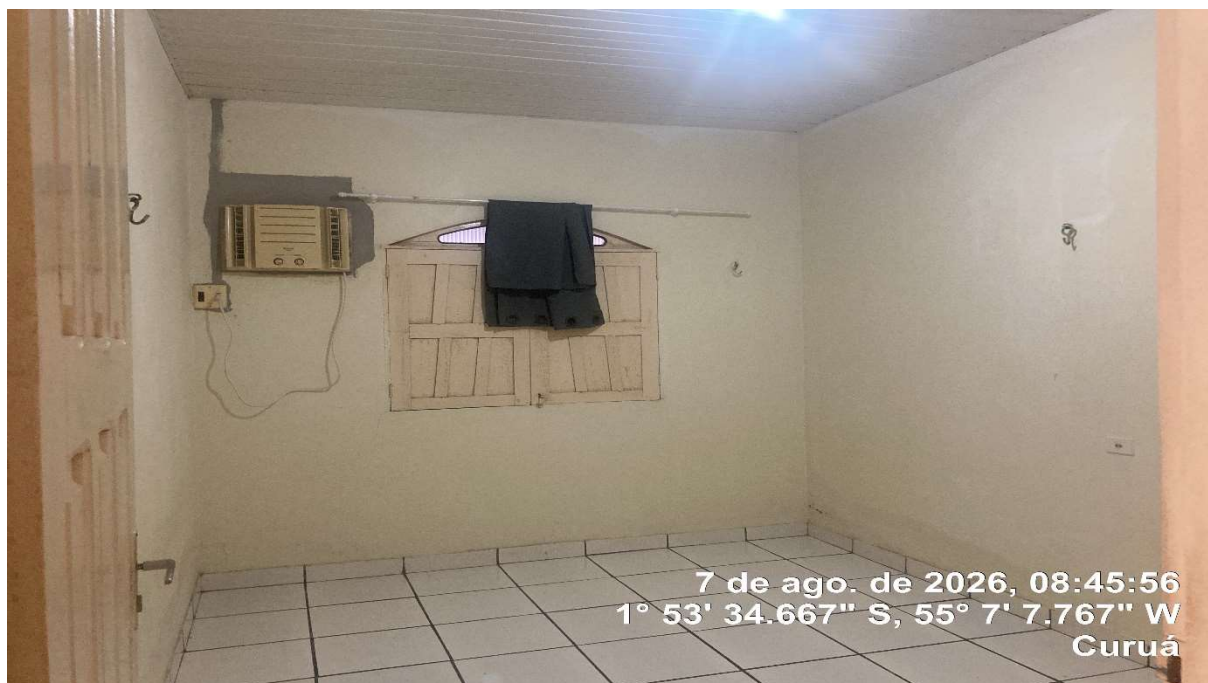
Imagem 10 Sala de Escritório

na sala de escritório 02 precisa de manutenção na pintura, 1 banheiro social precisar ser feito a pintura.
