## MEMORIAL DESCRITIVO

### Construção da Ponte de Madeira – Ponte Cuiarana 02

Travessia sobre o Igarapé Cuiarana – Zona Rural de Curuá/PA

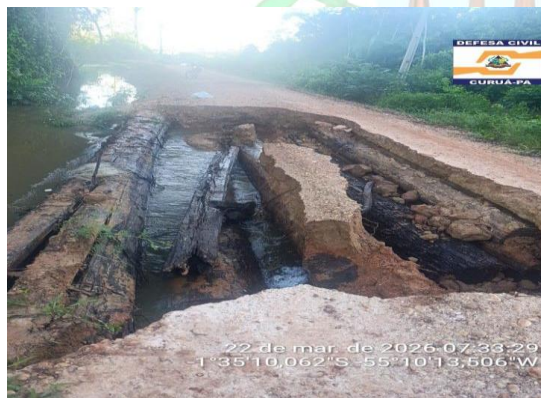
O Relatório de Inspeção Técnica referente à Comunidade Maloca 02 constatou que a passagem hoje existente no local é uma pinguela de madeira em avançado estado de deterioração, sem condições adequadas de segurança para o tráfego de pedestres, veículos e transporte escolar.

Foto 01: vista frontal da pinguela existente — Comunidade Maloca 02 (22/03/2026, 1°35'10,062"S 55°10'13,506"O)

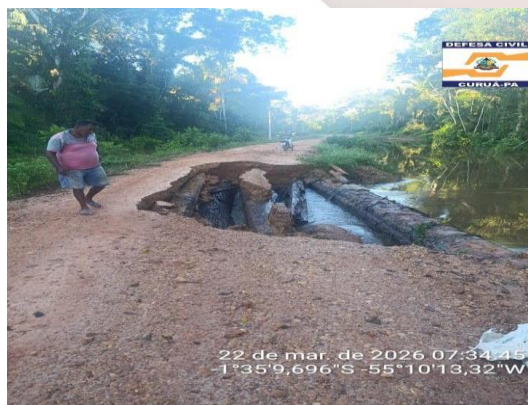
Foto 02: vista frontal da passagem — Comunidade Maloca 02 (22/03/2026, 1°35'9,696"S 55°10'13,32"O)

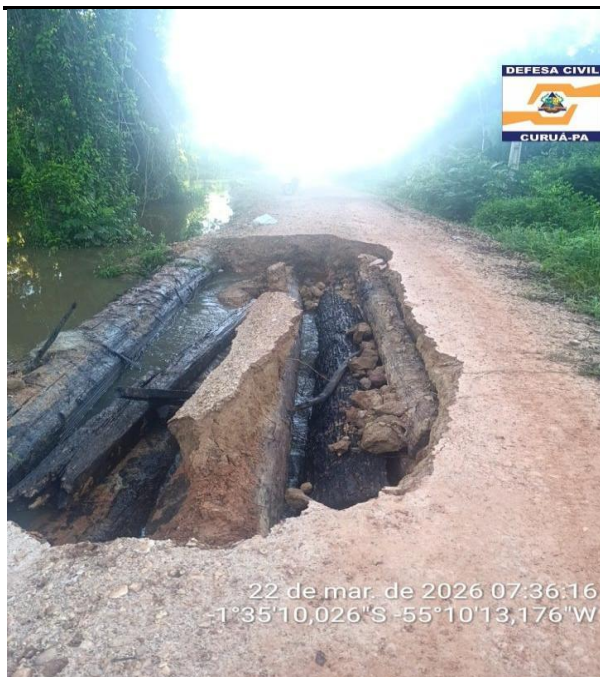
Foto 03: detalhe da pinguela — Comunidade Maloca 02

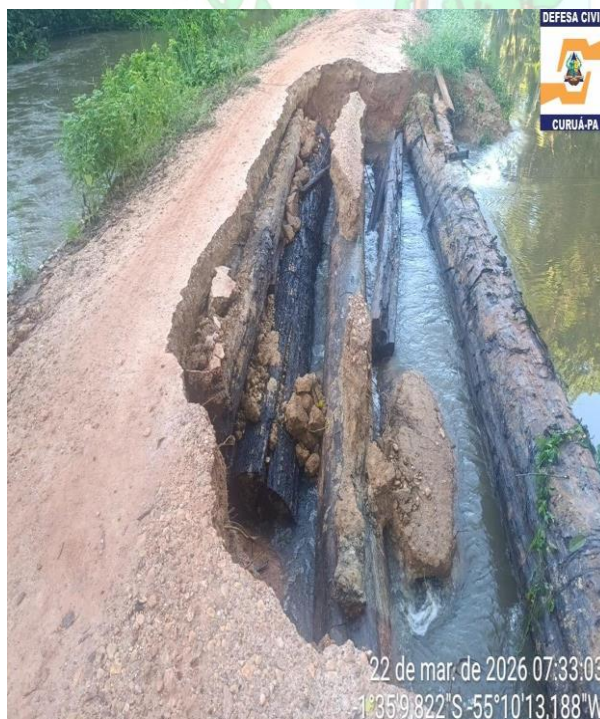
Foto 04: vista da passagem sobre o curso d'água — Comunidade Maloca 02 (22/03/2026, 1°35'9,822"S 55°10'13,188"O)
